MŰSZAKI SZAKVÉLEMÉNY

ZEBEGÉNY

**Szőnyi u. 15. és a Kálvária u. 1-2. sz. ingatlan mögötti
partfal (hrsz: 583/2) károsodásának helyreállítása
60 fm hosszon
EBR42: 671 682**

Tsz: 15/2025

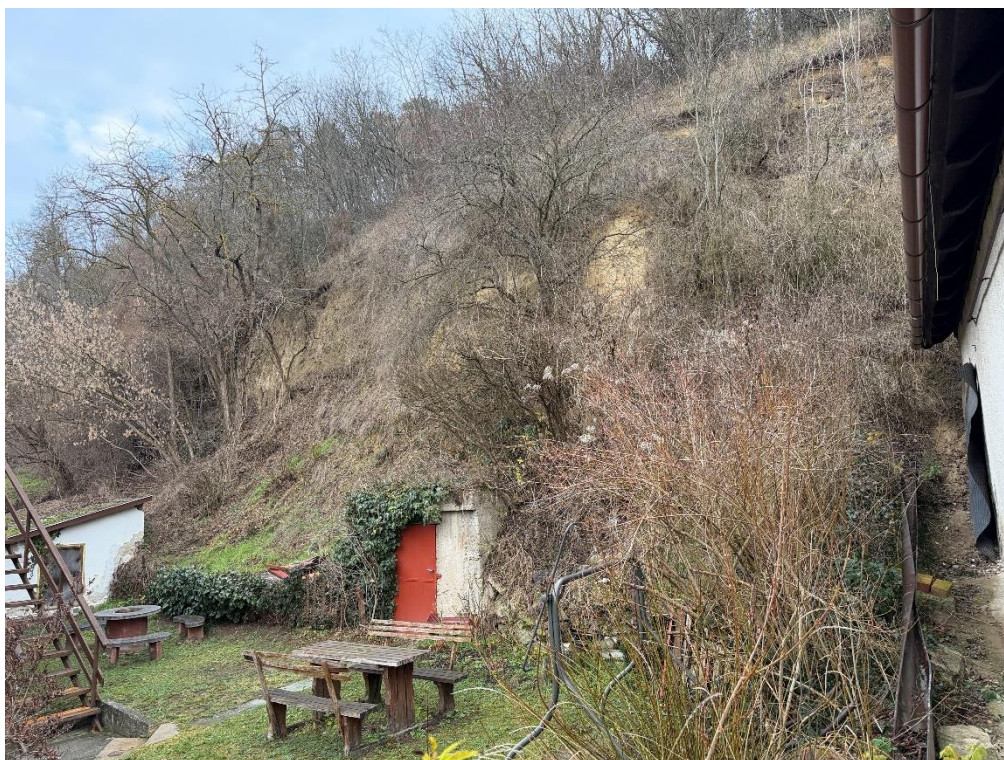
1. kép: Zelegény, Szőnyi utca 15. omladozó partfal

Az ingatlan hátsó oldalán, a löszfal talpánál a telek teljes szélességében 3 m magasságú, 40 cm vastag, ZSE-40 zsalukő támfal épül (F-1 támfal), beton kitöltéssel, monolit vb. alaptestre és vb. fedkövel lezárva. Az alaptest 2 m széles és 50 cm vastag vasalt beton lemez, míg a vb. fedlap mérete: 0,5 x 0,15 m. Az alaptest alatt zúzottkő ágyazat készül. A támfal hossza összesen 25 fm, benyúlik a melléképület mögé is.

A támfal felületén terméskő fal köpenyezés készül H-50 habarcsba falazva, telt fugázattal, $v=15-20$ cm szerkezeti vastagsággal, szobi kőből.

A támfal fedlapjába 25 m hosszban, 50 cm magas sűrűszövésű horganyzott omladékfogó háló kerül beépítésre, 40x40x3 mm zártszelvény tartóoszlopokhoz rögzítve, felületkezelve.

A támfal fölött hálós rézsűvédelem készül.

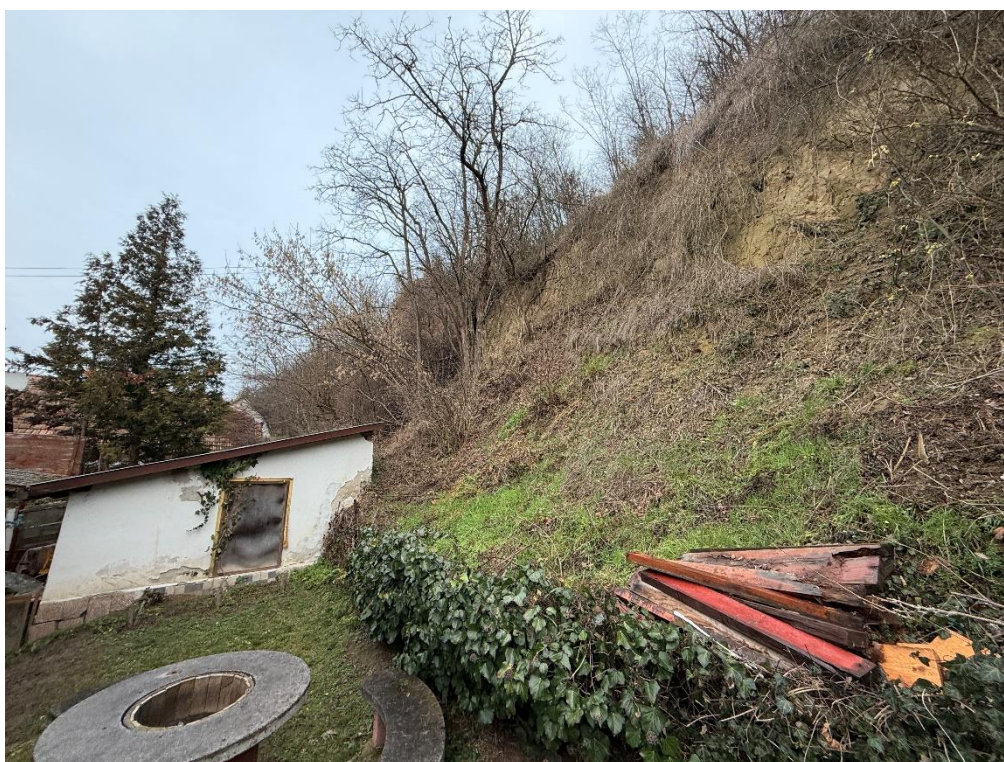
2. kép: Zelegény, Szőnyi utca 15. omladozó partfal a melléképület fölött

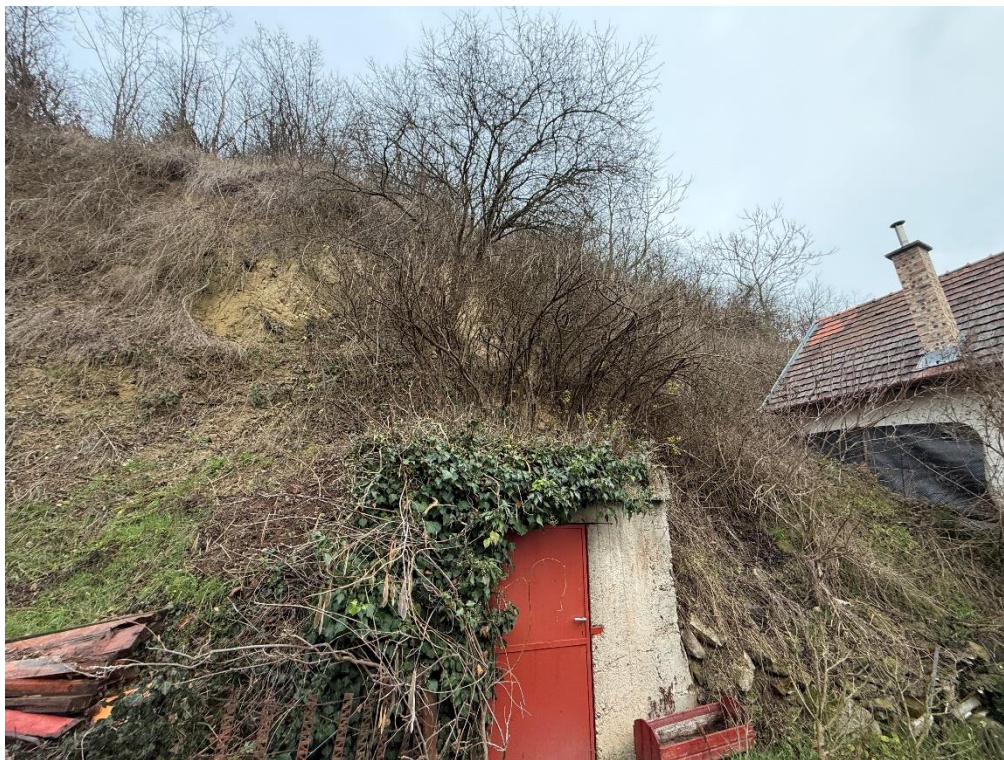
3. kép: Zelegény, Szőnyi utca 15. omladozó partfal a pincelejárat fölött.

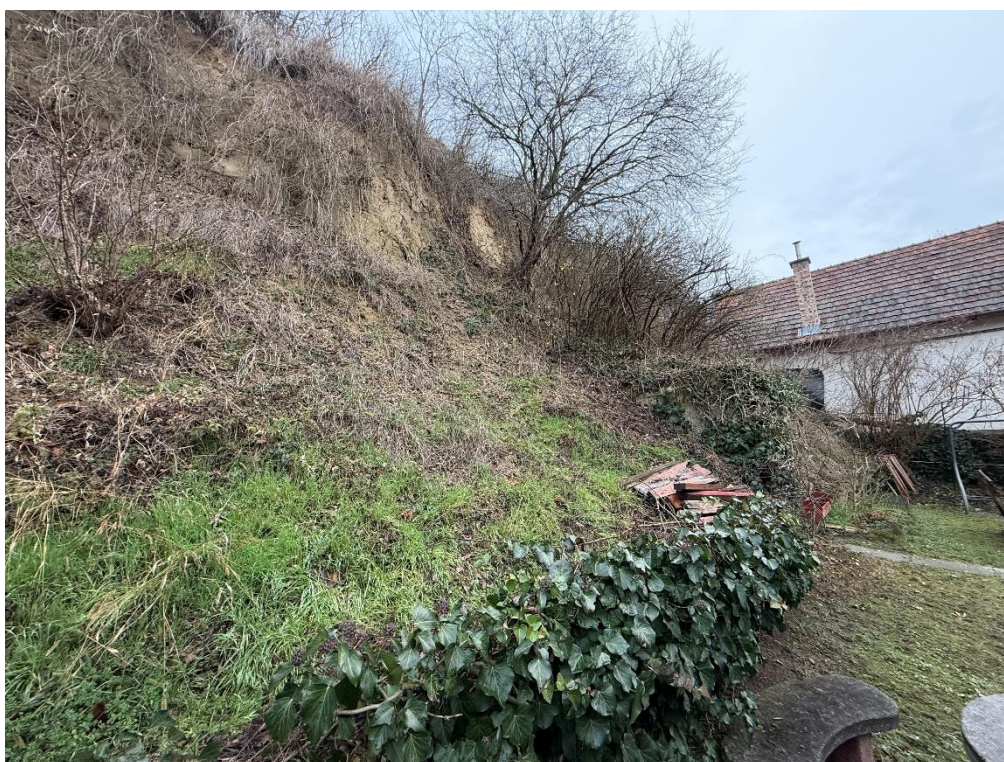
4. kép: Zelegény, Szőnyi utca 15. omladozó partfal

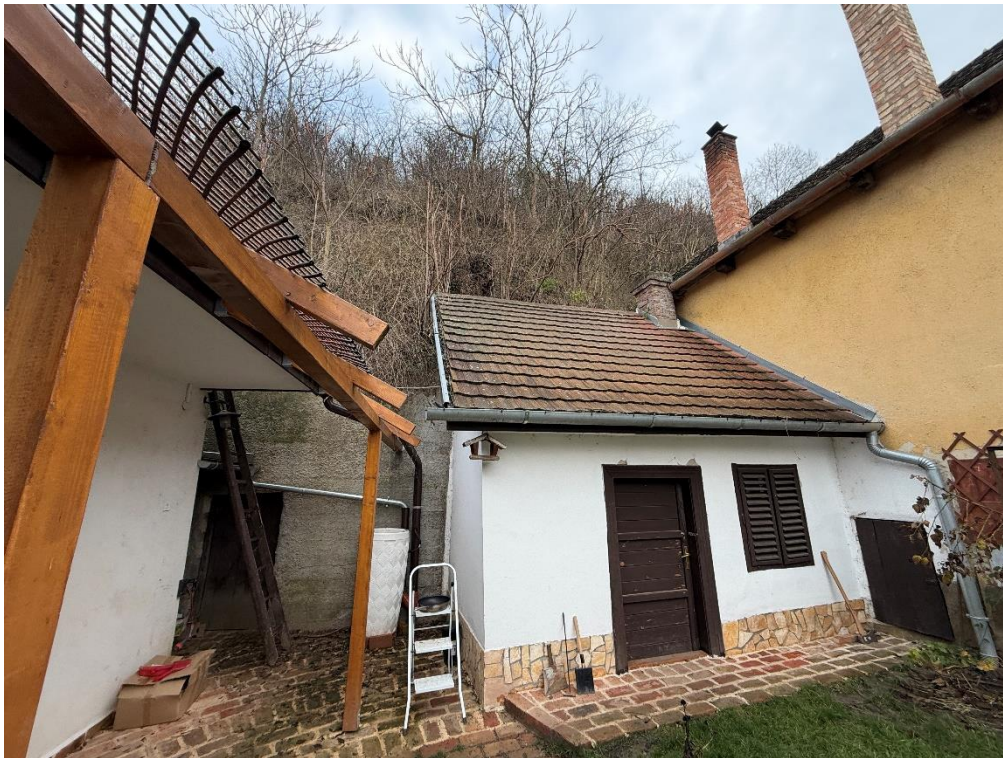
Az ingatlan partfallal érintkező végében támfal épült, cementhabarcs fröcsköléssel. A támfal jó állapotban van, ezért csak a fölötte lévő partfal védelméről kell gondoskodni. (F-2 támfal). Az épületek palánkos védelméről a munkálatok megkezdése előtt gondoskodni kell.

5. kép: Zebegény, Kálvária utca 1. lakó és melléképület mögöttük a meglévő támfal

A támfal tetején, a pergő közet megfogása érdekében, 12 m hosszban, a támfal fedlapjába 50 cm magas, sűrűszövésű horganyzott omladékfogó háló kerül beépítésre, 40x40x3 mm zártszelvény tartóoszlopokhoz rögzítve, felületkezelve.

A támfal fölött hálós rézsűvédelem készül.

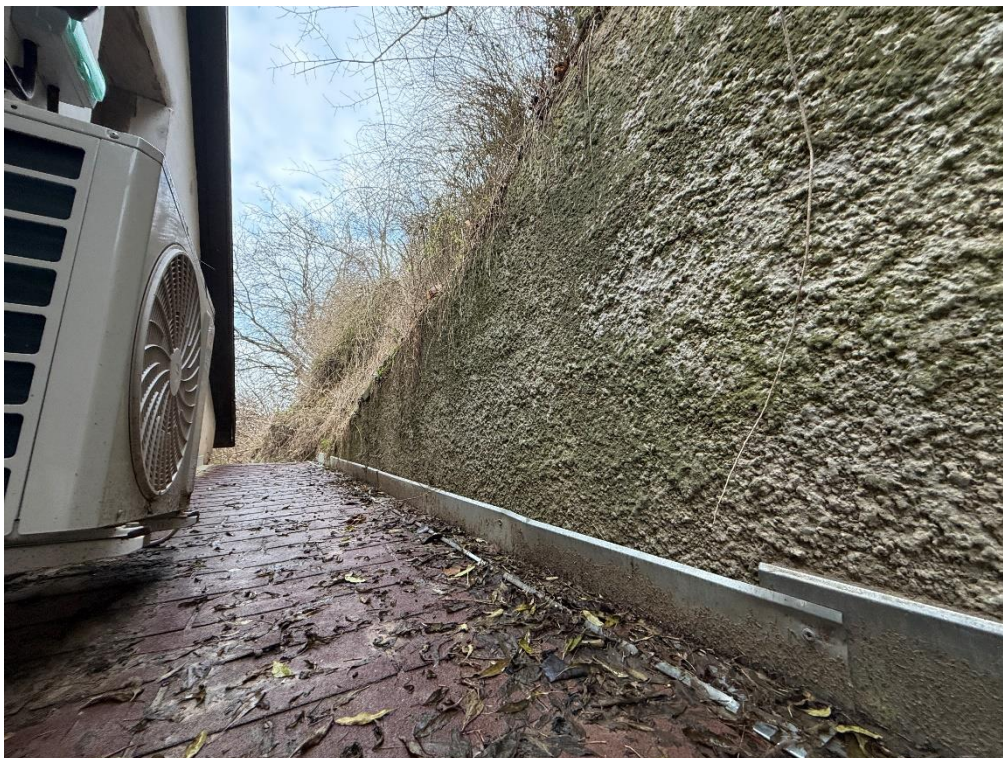
6. kép: Zebegény, Kálvária utca 1. lakóépület mögötti meglévő támfalszakasz

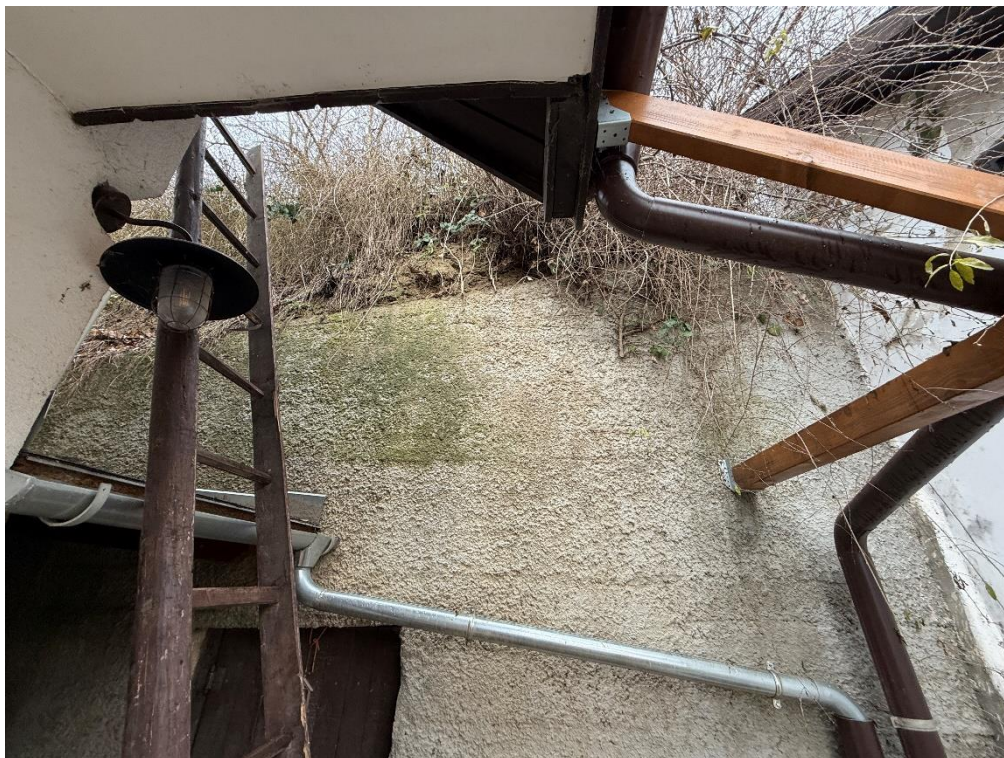
7. kép: Zebegény, Kálvária utca 1. omladozó partfal a támfal fölött

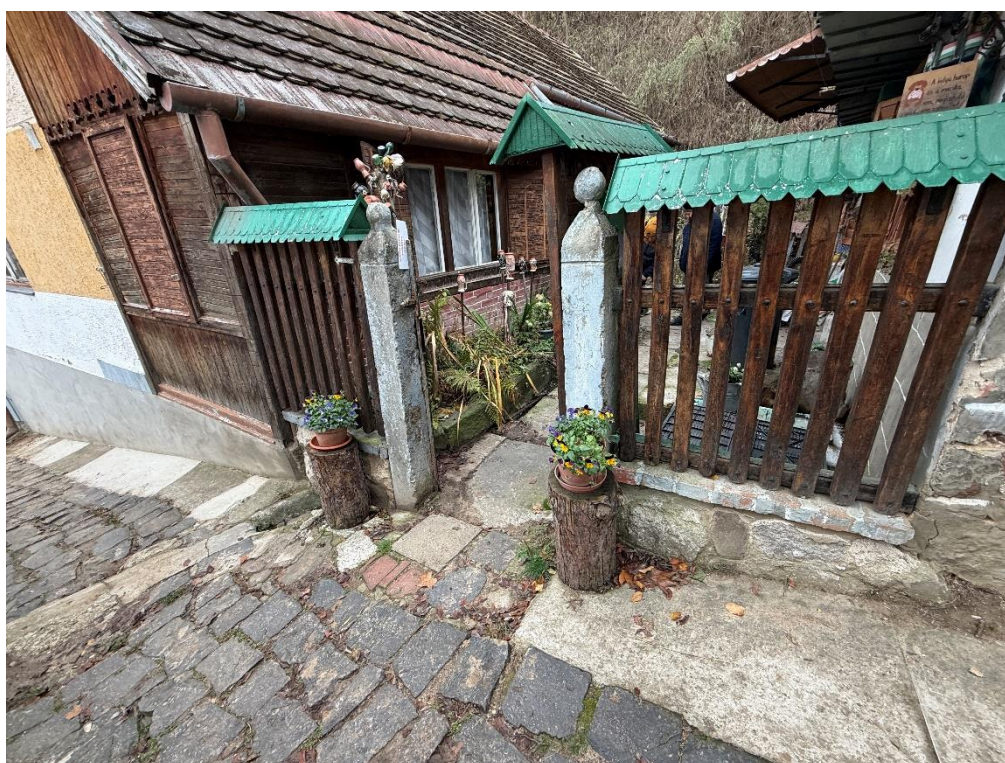
8. kép: Zebegény, Kálvária u. 2., szűk kapu

A kivitelezés megkezdése előtt a meglévő utcafronti kerítést el kell bontani, hogy az ingatlanon keresztül a hátsó löszfal megközelíthető legyen. A lakóépület mögé leomlott omladékokat el kell távolítani. A lakóépület palánkos védelméről gondoskodni kell. A partfal megtámasztására épült kő falat el kell bontani, 2 m hosszban.

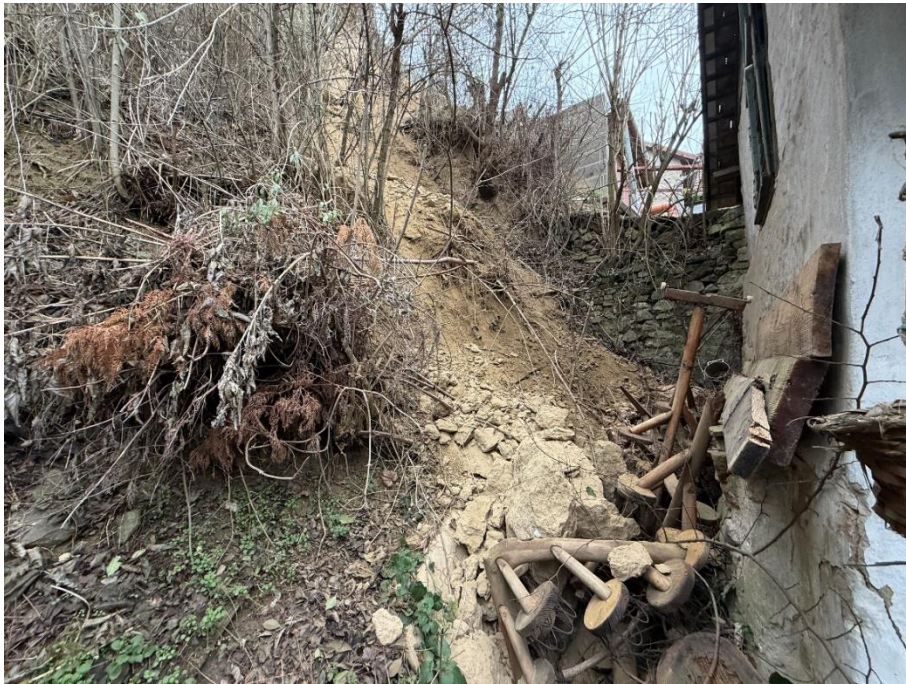
Az ingatlan ÉK-i végében található ~10 m magasságú löszpart 2025.11.28-án leszakadt. Az elmúlt évben hasonló omlás következett be a Kálvária utca 3. sz. ingatlan végében. A partfal stabilizálása érdekében ott 4,0 m magas zsalukő támfal, fölötté torkrét vb. héjjal stabilizált, kihorgonyozott partéli rézsű került kialakításra.

9. kép: Zelegény, Kálvária u. 2., leomlott partfal az épület mögött

Az ingatlan hátsó oldalán, a löszfal talpánál a baloldali épülettől indítva telek DK-i széléig – 11 m hosszban - 3,5 m magasságú, 40 cm vastag, ZSE-40 zsalukő támfal épül (F-3 támfal), beton kitöltéssel, monolit vb. alaptestre és vb. fedkövel lezárva. Az alaptest 2 m széles és 50 cm vastag vasalt beton lemez, míg a vb. fedlap mérete: 0,5 x 0,15 m. Az alaptest alatt zúzottkő ágyazat készül. A támfal hossza összesen 11 m, benyúlik a jobboldali épület mögé.

A támfal felületén terméskő fal köpenyezés készül H-50 habarcsba falazva, telt fugázattal, $v=15-20$ cm szerkezeti vastagsággal, szobi kőből.

A támfal fedlapjába 11 m hosszban, 50 cm magas sűrűszövésű horganyzott omladékfogó háló kerül beépítésre, 40x40x3 mm zártszelvény tartóoszlopokhoz rögzítve, felületkezelve.

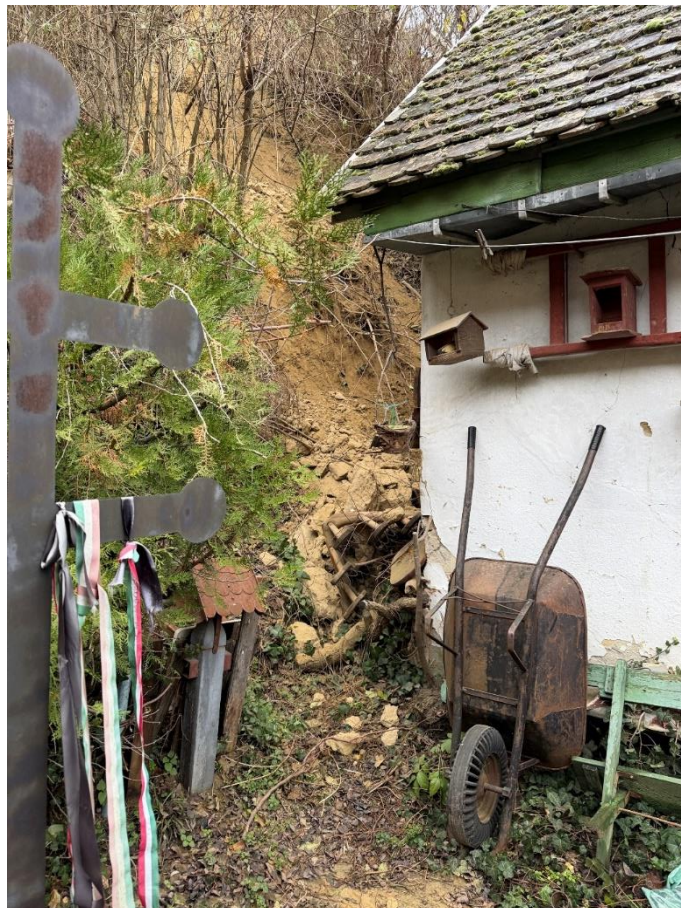
10. .kép: Zelegény, Kálvária u. 2., leomlott partfal az épület mögött

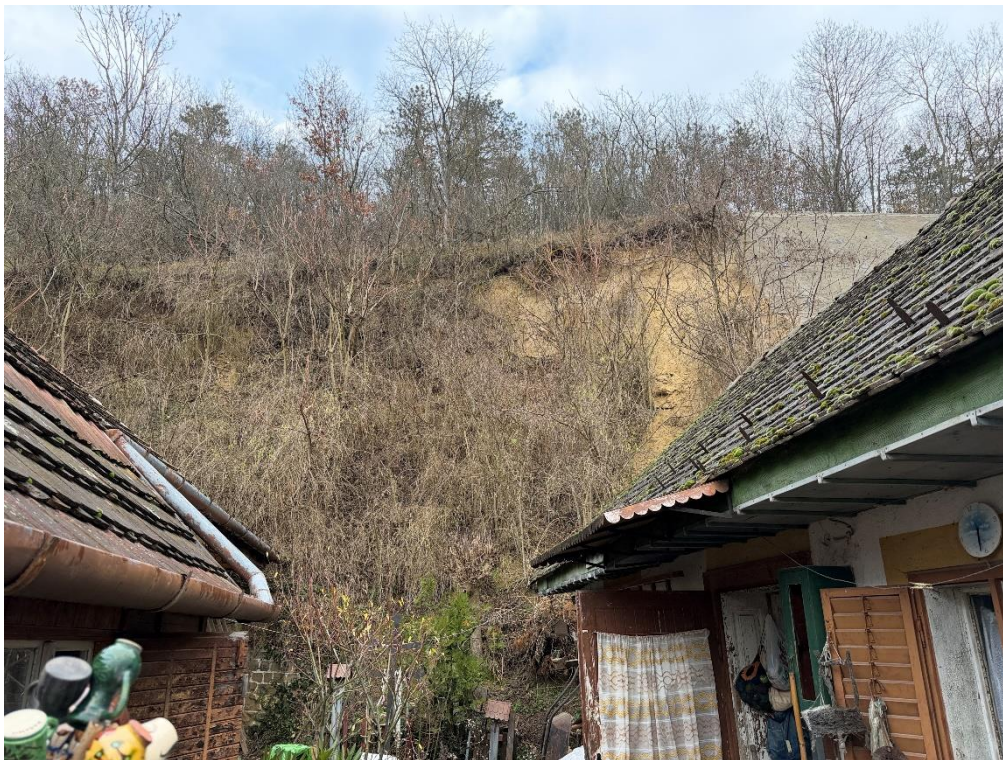
11. .kép: Zebegény, Kálvária u. 2., szakadó partfal

A támfal fölött hálós rézsűvédelem készül.

A 3 érintett ingatlan teljes szélességében gondoskodni kell a további omlások elkerüléséről, ezért acélhálós rézsűvédelem kiépítésére van szükség, 60 m hosszban, 12 m magasságig.
