MŰSZAKI SZAKVÉLEMÉNY

ZEBEGÉNY

**Malom-völgyi-patak (69/2 hrsz.) és a 427 hrsz. ingatlan
határán történt partfal- és közműkárok helyreállítása**

EBR42: 671 681

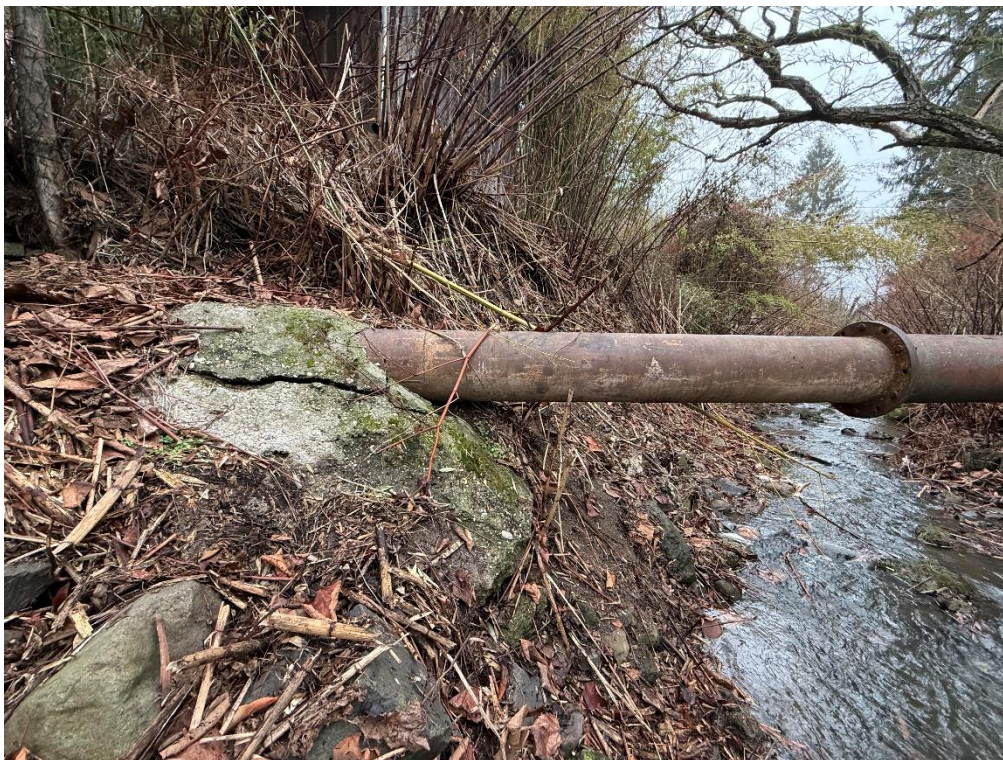
2025.11.27-én a Malom-völgyi patak medrében lefolyó nagy vízhozam a patak jobbparti partfalát mintegy 25 m hosszban megbontotta. A partfal ezen a szakaszon ~2,5 m magas, kb. 80°-os hajlásszögű, növényzettel benőtt. A rézsűélhez közel a 427 hrsz-ú ingatlanon melléképület épült, melynek alapja alámosódott, így a levegőbe került. A partfal omláshoz közel szennyvíz bekötő vezeték keresztezi a patakmedret. A vezeték megtámasztását mindkét partoldalon beton alaptest biztosítja. A jobbparti alaptest a kimosódás során összetört.

1. kép: Malom-völgyi-patak, áthidaló szennyvízvezeték, összetört alátámasztó betontömb

A szennyvízcsatorna patak felett átvezetett szakaszát alátámasztó, összetört beton alaptestet el kell bontani és az eredeti méretekkel, az eredeti helyen újjá kell építeni. A vezeték ideiglenes alátámasztásáról az építés idején gondoskodni kell.

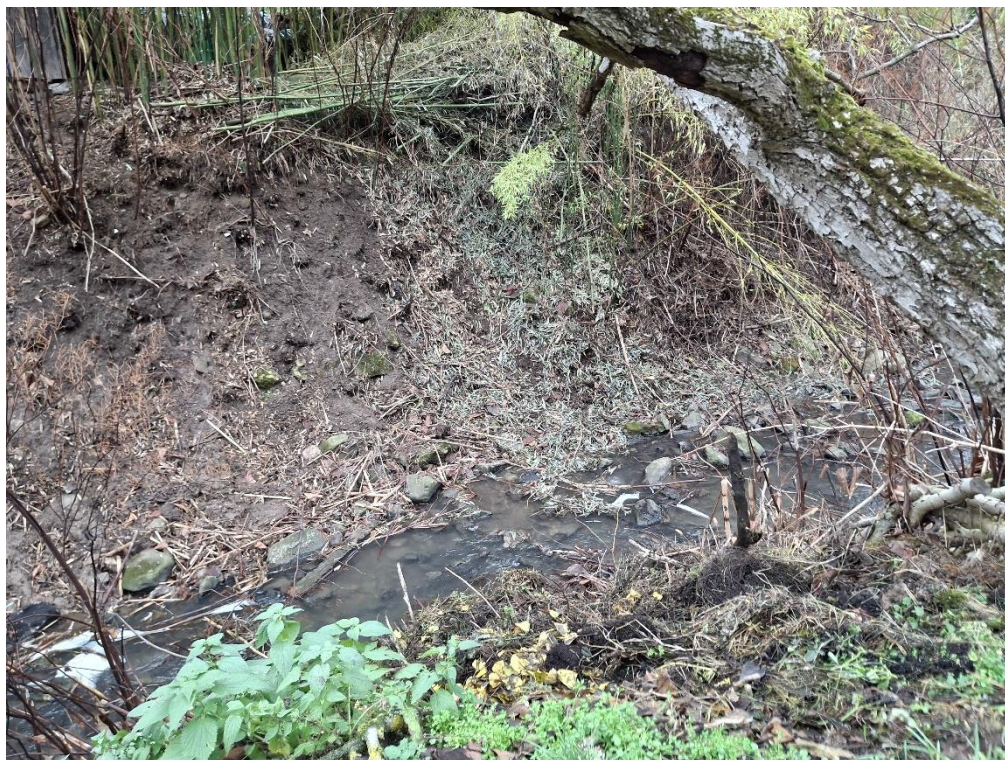
2025. december 19-én helyszíni szemlét tartottam a településen a 427 hrsz. ingatlan mögött, a Malom-völgyi-patak jobbparti mederoldalának omlása ügyében. A folyamatos esőzés hatására a Malom-völgyi patakon levonuló árhullám a 427 hrsz ingatlan mögötti partfalat alámosta, a partoldal mintegy 25 fm hosszban leszakadt. A rézsűélhez közeli melléképület alapja a levegőbe került. A patakon átvezetett szennyvízcsatornát alátámasztó jobb parti beton alaptest eltört.

3. kép: Malom-völgyi-patak, leszakadt jobbparti mederoldal

A Malomvölgyi-patak jobbparti mederoldalának megtámasztását – a 427 hrsz-ú ingatlan határán – 25 m hosszon, gabionkosaras támfal megépítésével kell biztosítani. A partfal megtámasztása előtt a partoldal felső élét a sűrű növényzettől meg kell tisztítani. A mederbe esett omladékot, felhalmozódott hordalékot el kell távolítani.

A szintkülönbség áthidalására 4 sor 1,0 m magas gabionkosár épül, az alsó 2,0 m széles sor a támfal alapját képezi. Az alapra épülő 2 gabion sor 2,0-2,0 m széles, melyek lezárását egy 1,0 m x 1,5 m-es sor biztosítja. Az egyes gabionsorok a homlokfalon 0,5 m-es lépcsőzéssel kerülnek elhelyezésre, ezzel a partfal felé döntve a támfalat, nagyobb stabilitást adva neki.

A legalsó gabionsor alatt zúzottkő alaptest készül. Az alaptestet, valamint a gabion kosarak földdel érintkező felületét 400 g/m² szőtt geotextíliával kell körbevenni.

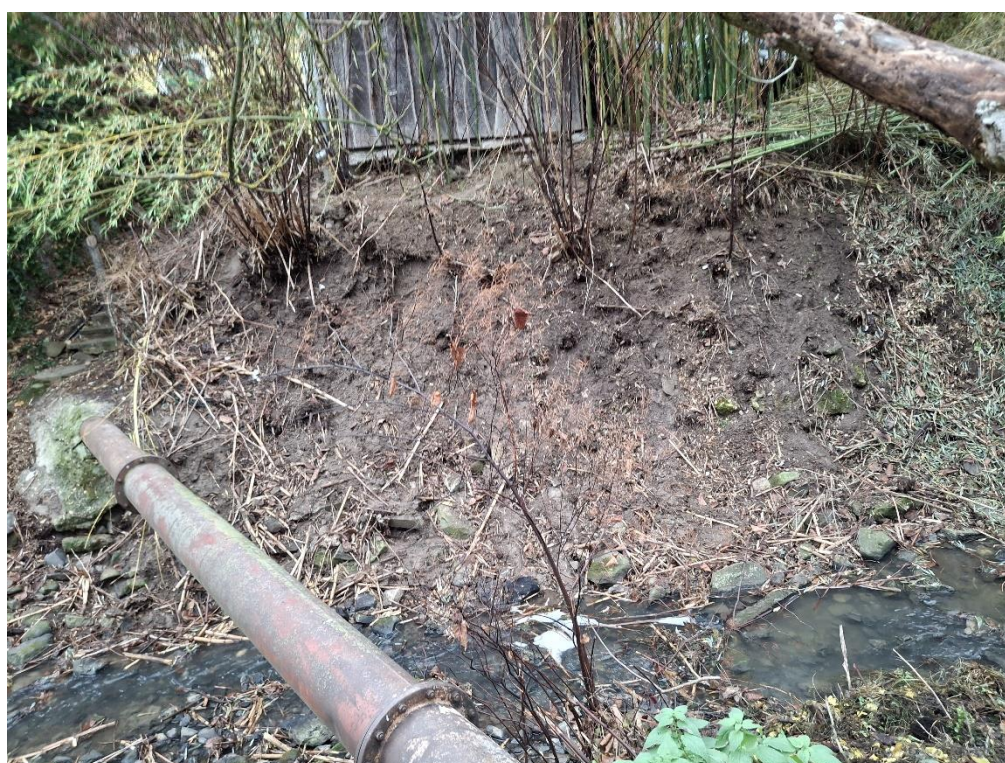
4. kép: Malom-völgyi-patak, leszakadt jobbparti mederoldal
